AUTORIZA PROCEDENCIA DE TRATO DIRECTO CON PROVEEDOR QUE INDICA.

RESOLUCIÓN EXENTA N° 360/2017.

Ref. Informe eléctrico oficina de extranjería.

De acuerdo a lo conversado, adjunto **Informe eléctrico de la oficina de extranjería**, Obra ubicada en Emilio Castro S/N Edificios Públicos - Arica Teléfono: 58-2232930 / 58-2322858

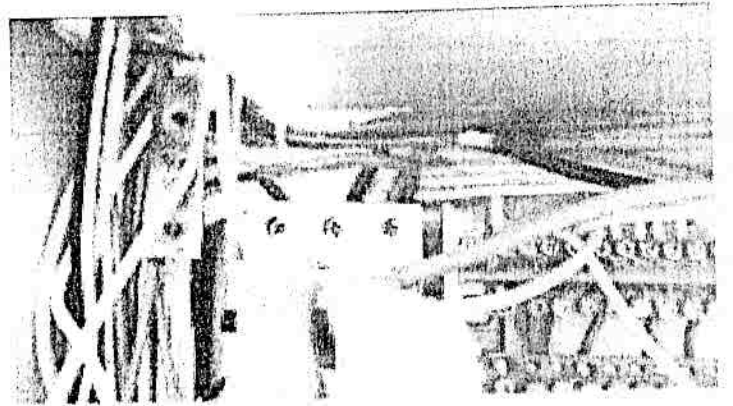
- El tablero si bien cuenta con cableado de alimentación trifásica solo funciona una de estas.
 - El tablero se encuentra alterado con puentes eléctricos, que lo dejan fuera de estándar.

- Alteraciones y puentes del tablero.

A lo expuesto anteriormente podemos establecer que el tablero eléctrico general no cuenta con las condiciones eléctricas mínimas necesarias de seguridad, quedando fuera de estándar de acuerdo a las normativas eléctricas existentes actualmente. Cabe señalar que en las condiciones actuales que se encuentra éste, es un potencial riesgo de accidente que debe ser reparado a la brevedad por el personal idóneo.

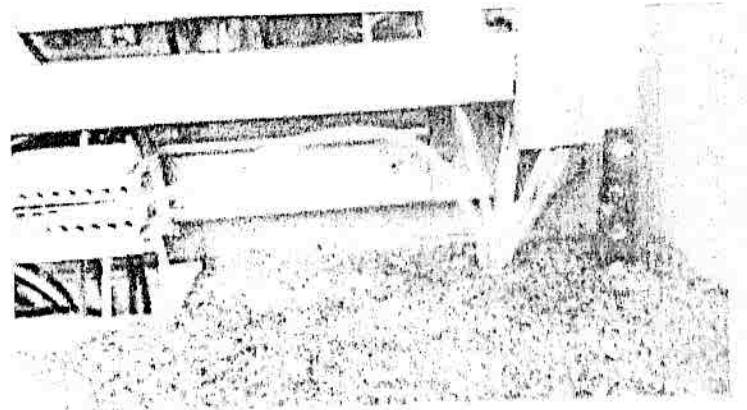
- El tablero no cuenta con un orden adecuado para este tipo de sistemas eléctricos.
 - El tablero no cuenta con indicador de luces pilotos
 - El tablero no cuenta con una mantención adecuada para un buen funcionamiento.

- Falta de mantención del sistema Eléctrico.

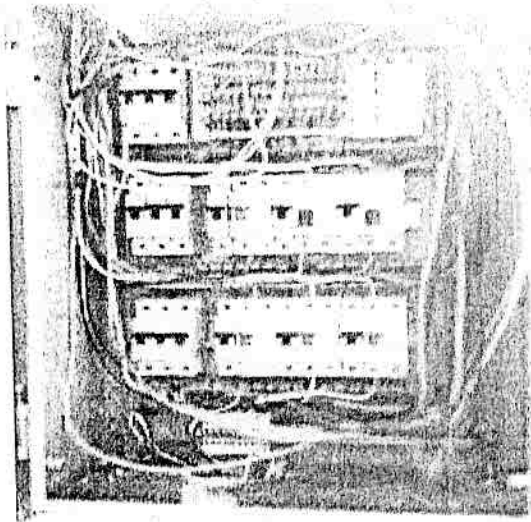
- Falta de orden del tablero eléctrico.

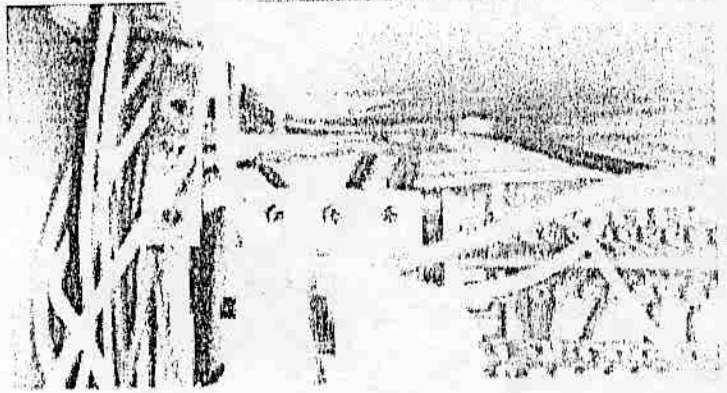
- El tablero si bien cuenta con cableado de alimentación trifásica solo funciona una de estas.
 - El tablero se encuentra alterado con puentes eléctricos, que lo dejan fuera de estándar.

- Alteraciones y puentes del tablero.

A lo expuesto anteriormente podemos establecer que el tablero eléctrico general no cuenta con las condiciones eléctricas mínimas necesarias de seguridad, quedando fuera de estándar de acuerdo a las normativas eléctricas existentes actualmente. Cabe señalar que en las condiciones actuales que se encuentra éste, es un potencial riesgo de accidente que debe ser reparado a la brevedad por el personal idóneo.

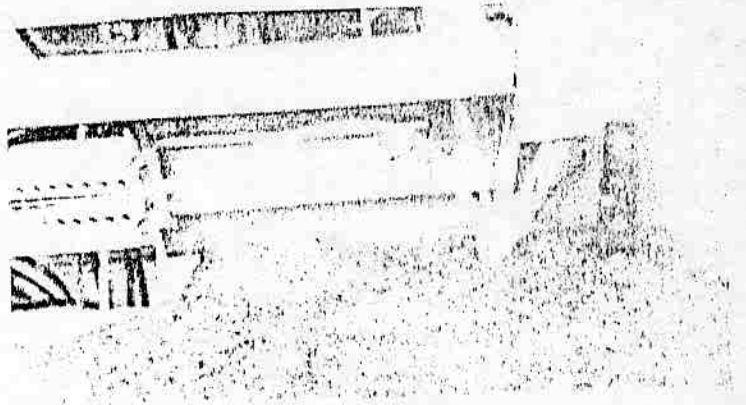
- El tablero no cuenta con un orden adecuado para este tipo de sistemas eléctricos.
 - El tablero no cuenta con indicador de luces pilotos
 - El tablero no cuenta con una mantención adecuada para un buen funcionamiento.

- Falta de mantención del sistema Eléctrico.

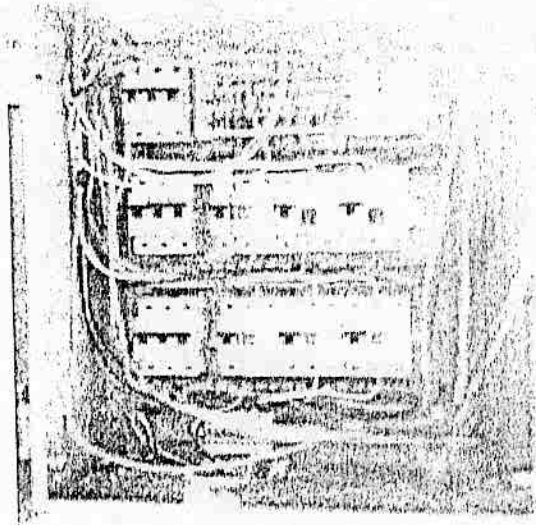
- Falta de orden del tablero eléctrico.

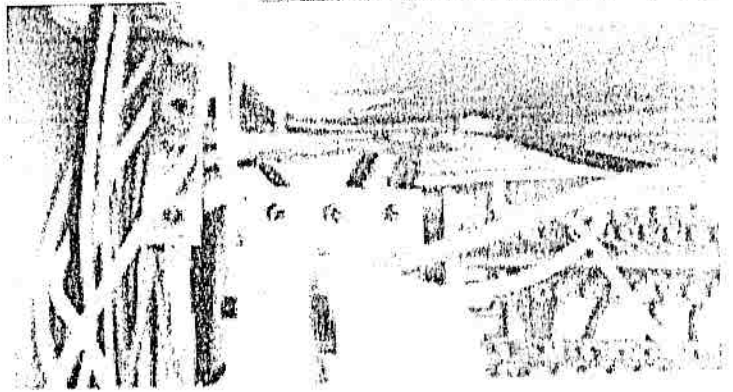
- El tablero si bien cuenta con cableado de alimentación trifásica solo funciona una de estas.
 - El tablero se encuentra alterado con puentes eléctricos, que lo dejan fuera de estándar.

- Alteraciones y puentes del tablero.

A lo expuesto anteriormente podemos establecer que el tablero eléctrico general no cuenta con las condiciones eléctricas mínimas necesarias de seguridad, quedando fuera de estándar de acuerdo a las normativas eléctricas existentes actualmente. Cabe señalar que en las condiciones actuales que se encuentra éste, es un potencial riesgo de accidente que debe ser reparado a la brevedad por el personal idóneo.

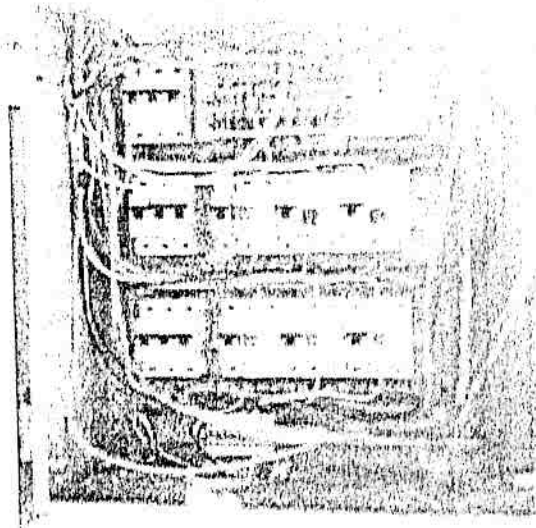
- El tablero no cuenta con un orden adecuado para este tipo de sistemas eléctricos.
 - El tablero no cuenta con indicador de luces pilotos
 - El tablero no cuenta con una mantención adecuada para un buen funcionamiento.

- Falta de orden del tablero eléctrico.
