AUTORIZA PROCEDENCIA DE TRATO DIRECTO CON PROVEEDOR QUE INDICA.

RESOLUCIÓN EXENTA N° 364/2017.

INFORME 12/2017

REF: Fuga de petróleo en TK de combustible que abastece al generador

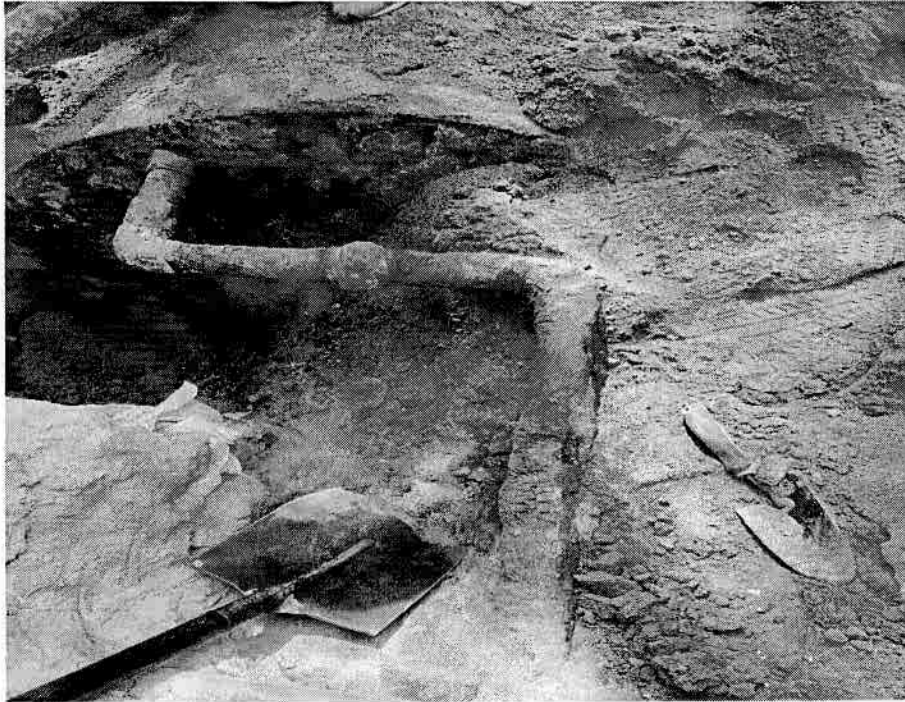
Fig. 1

Se detecta fuga de petróleo en cañería de salida de la canalización del tanque de petróleo hacia bomba surtidora, la cual alimenta al generador eléctrico en CFCH. Tal desperfecto requiere una reparación completa que consiste en el reemplazo desde la salida del tanque hasta la sala del generador y es de carácter urgente.

Dado que los materiales para su reparación no se encuentran en la región, la empresa contratista tiene que adquirir los insumos desde la región de Antofagasta. Estos materiales son especiales ya que son una tubería sin costura ASTM SCH-40 y sus respectivas uniones americanas, además del sello de protección para la nueva canalización. Añadiendo la mano de obra especializada para ejecutar la operación.

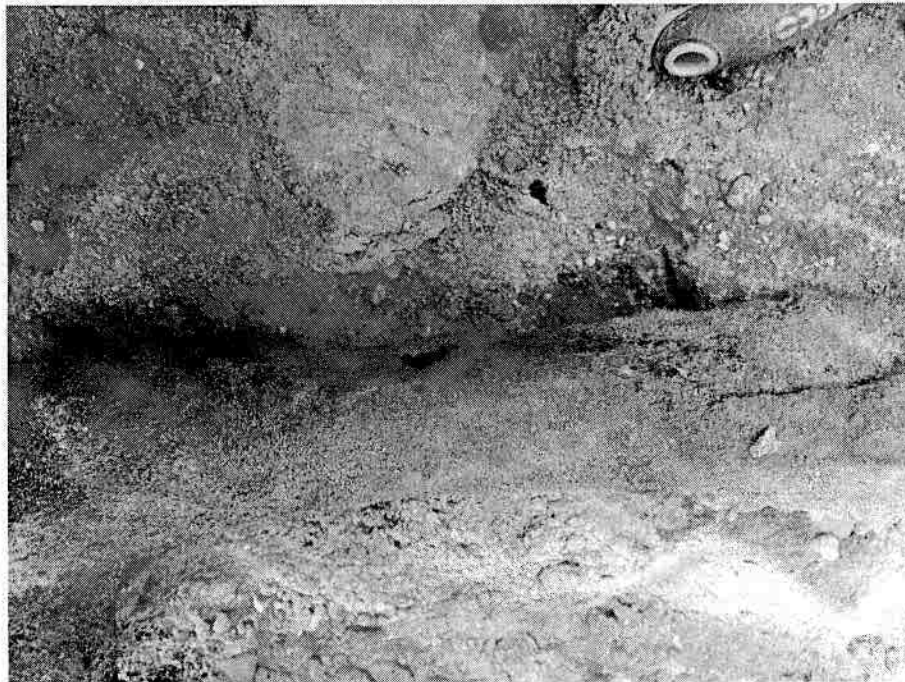
Fig. 2

Cabe destacar que en la Fig.2 se puede apreciar el orificio en la cañería.
